# ボトルの中にお水はあるのに水が出なくなる、出が悪い。 お水を出したときにボトルに空気が入っていない。

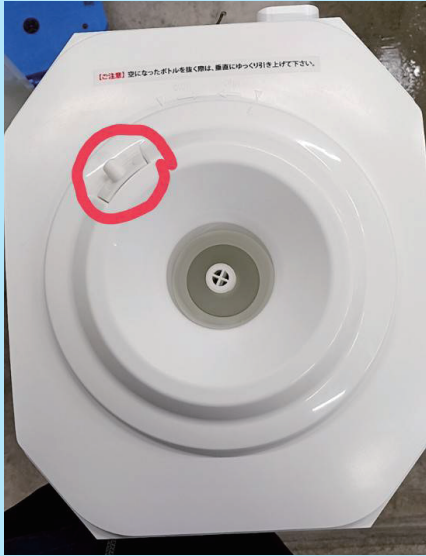
図1

- ① クリクラボトルを抜き、エア抜きバルブの位置を確認します。(下記写真の赤丸の箇所)
- ② この際、ボトルの挿し口にこぼれたお水が溜まっていたらキッチンペーパー等で拭き取ってください。

(サーバーを真上から見た図)

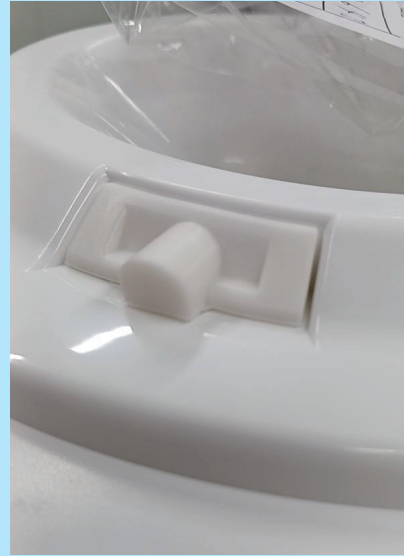
図2

(エア抜きバルブを横から見た図)

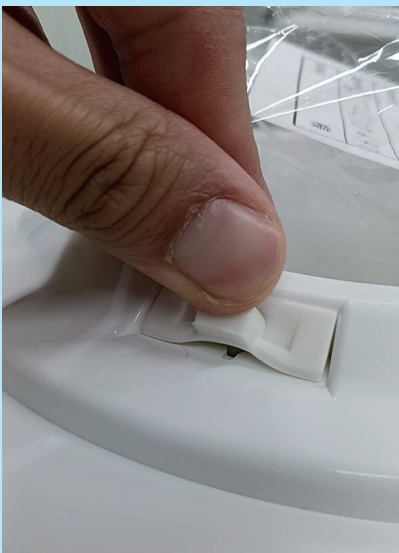
図3

この隙間から空気が入ります。

- ③ ボトルが差さっていない状態でコップ2～3杯冷水、温水を出してください。  
※水が全く出てこない場合は省略してください。
- ④ サーバーにボトルを差し直し、その後エア抜きバルブを指で押し上げながら (図3参照) 冷水コックを下げてください。(水が出るまで数秒掛かる場合があります。) コップ2～3杯ほど取水してください。温水の方も同じ手順で取水してください。ボトル内にポコポコと空気が入っていくことが確認できれば、以降正常に取水できるようになります。(図4を参考にしてください。)

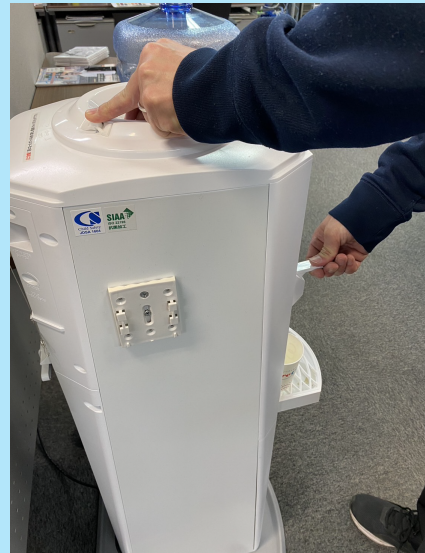
図4

ボトルは抜いた状態で撮影しています。
